AUTO N° 05321

**“POR EL CUAL SE ORDENA EL INICIO DE UN PROCEDIMIENTO SANCIONATORIO
AMBIENTAL”**

Que ECOPETROL S.A., con radicación No. 2017046267-1-000 del 23 de junio de 2017 entregó a esta Autoridad Plan de Manejo Ambiental – PMA específico para la construcción y operación de la plataforma del pozo exploratorio Trogón-1, ubicada en la vereda Pío XII del municipio de Guamal – Meta, a ejecutar dentro del proyecto *APE CPO-9*.

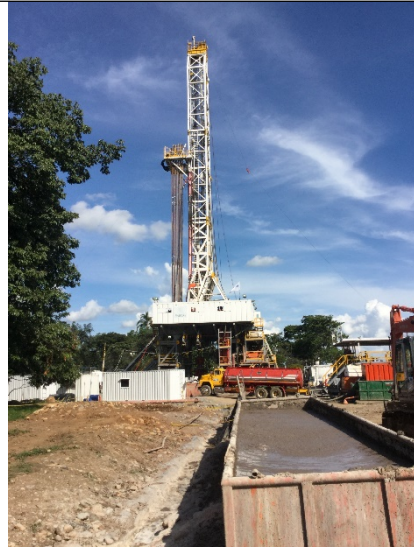
Fotografía 1. Equipo de perforación en operación dentro de la plataforma del pozo Trogón-1

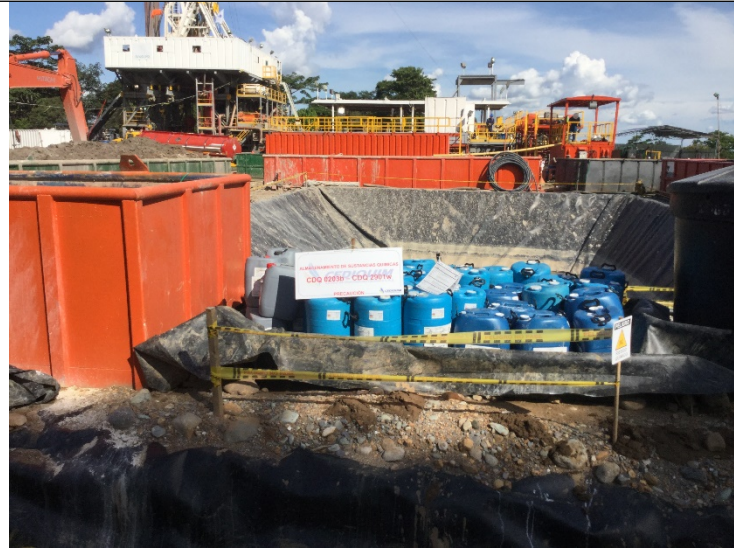
Fotografía 2. Área de almacenamiento de sustancias químicas dentro de la plataforma del pozo Trogón-1

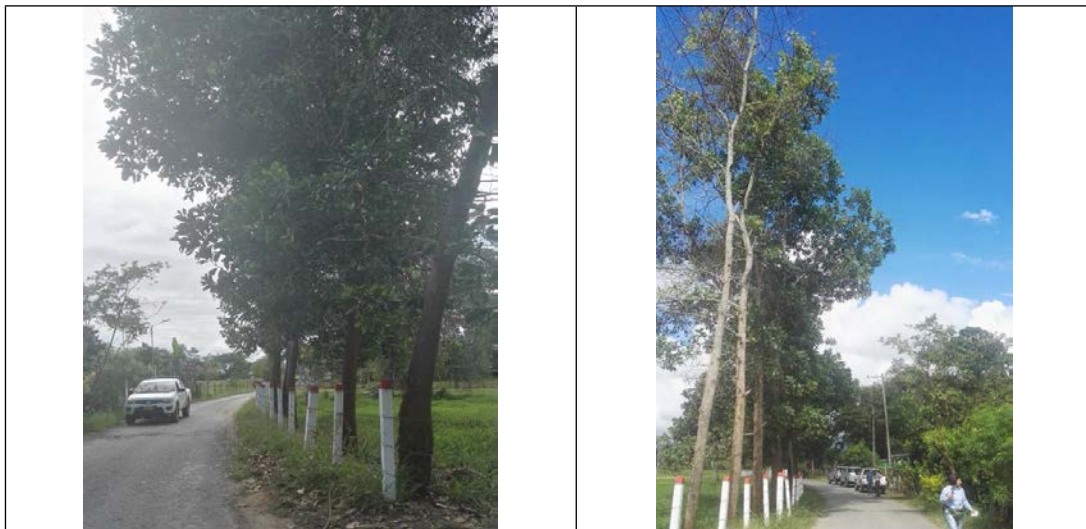
Fotografía 3 y Fotografía 4. Cerca viva de Acacia (*Acacia mangium*), objeto de labores de poda. Punto con coordenada Este 1033884, Norte 925009

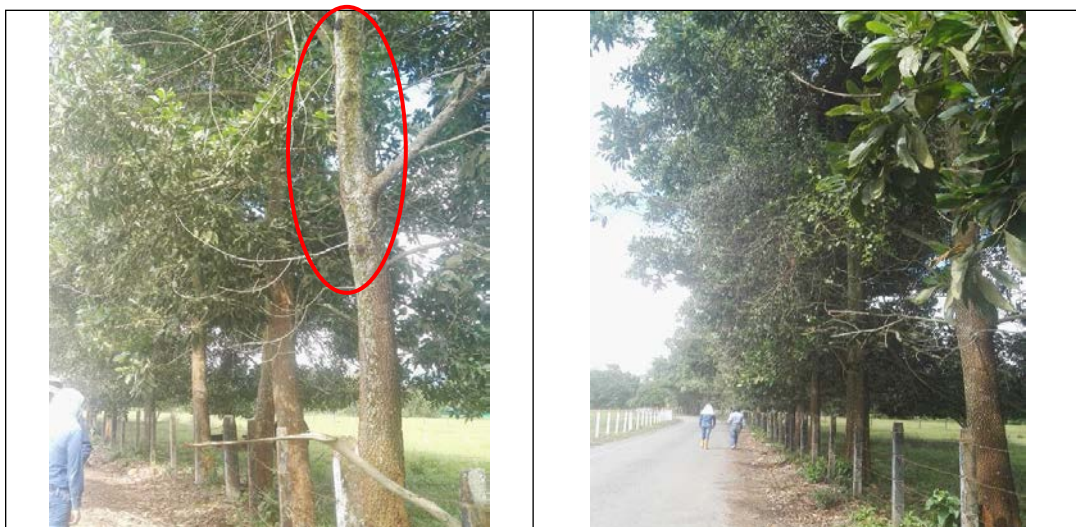
Fotografía 5 y Fotografía 6. Barrera viva de Acacia (*Acacia mangium*) con podas intermitentes. Se observa buen estado de la barrera. Punto con coordenadas Este 1033587, Norte 925146.

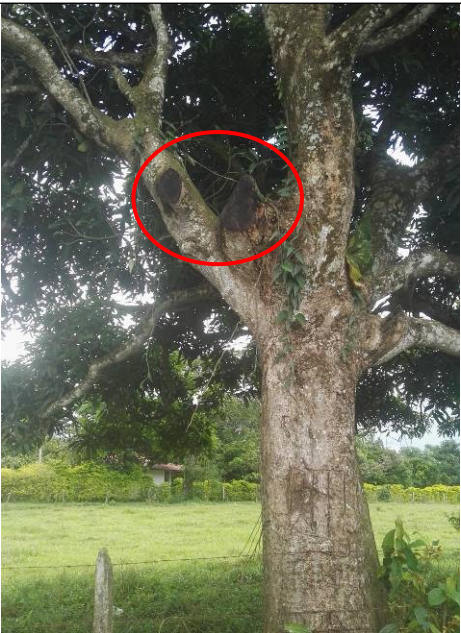
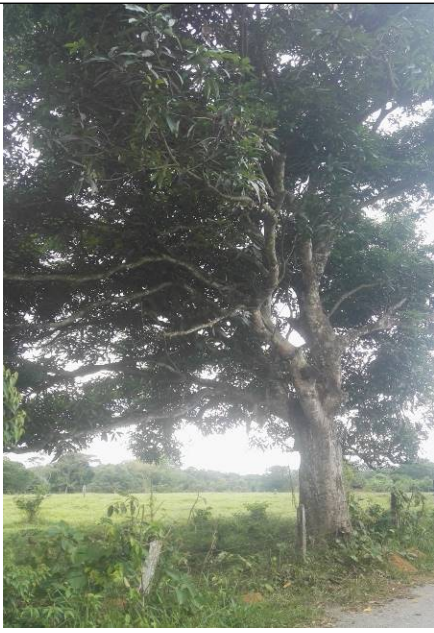
Fotografía 8. Podas técnicas sobre ejemplar de Mango (*Manguifera indica*). Punto con coordenadas Este 1033051, Norte 924643

Fotografía 9. Vista general del ejemplar de Mango (*Manguifera indica*) podado. Se observa buena arquitectura de la copa.

Como se puede observar en las fotografías anteriores, las podas ejecutadas a los árboles intervenidos, se llevaron a cabo de forma técnicamente adecuada, con cortes limpios y aplicación de cicatrizante. De igual forma, se pudo observar que los árboles podados conservan su arquitectura y función paisajística, toda vez que las podas efectuadas fueron en la mayoría de los casos, de ramas que presentaban interferencia con la vía de acceso para el paso de maquinaria y equipos hacia la plataforma Trogón-1, sin afectar de forma severa las copas de tales individuos.

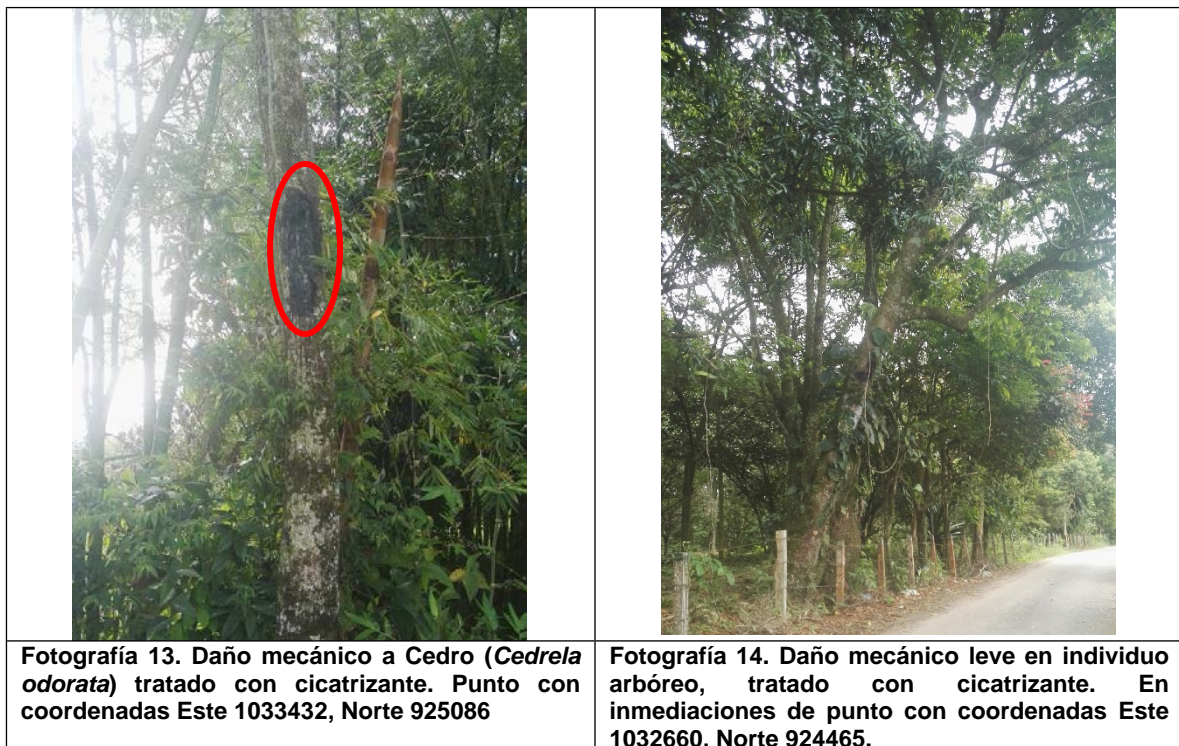
No obstante, es preciso señalar que durante el recorrido realizado por el corredor que conduce a la plataforma del pozo Trogón-1, algunos de los árboles que fueron podados y otros que no fueron objeto de poda indistintamente, presentan daños mecánicos en diferentes partes del fuste generados por la maquinaria y equipos transportados por la vía de acceso a la plataforma. Tales daños mecánicos en su totalidad fueron tratados con cicatrizante y se caracterizan por ser afectaciones puntuales del tallo, que en ningún caso trascendieron a anillamientos que hayan puesto en peligro la permanencia o supervivencia de los individuos afectados. En las siguientes fotografías se exponen algunos ejemplos de los árboles que fueron afectados por el tránsito de maquinaria y equipos, a lo largo de la Trocha 12.

Adicional a lo anterior y como se puede observar en la Fotografía 13, es importante mencionar que durante el recorrido se evidenció un ejemplar de Cedro (*Cedrela odorata*) con un daño mecánico en el fuste asociado al tránsito de maquinaria y equipos, según lo reportado por la contratista. Para este caso en particular, la afectación cobra mayor relevancia por ser esta una especie catalogada como amenazada, lo que denota la generación de un impacto ambiental concerniente a la “Alteración de la Diversidad Florística” durante la actividad de transporte de maquinaria y equipos asociado al proyecto Trogón-1, impacto que fue identificado por la Empresa en el Capítulo 3. Evaluación Ambiental del PMA específico presentado previo al inicio de actividades asociadas a este pozo. Como sustento adicional, se encontró que durante el recorrido realizado por la Trocha 12, se evidenciaron de forma aleatoria varios individuos fustales pertenecientes a diversas especies, con daños mecánicos por el tránsito de maquinaria pesada, aspecto de debió ser previamente identificado por parte de la Empresa (antes de movilizar equipos de dimensiones considerables) con el fin de prevenir la ocurrencia de estos sucesos.

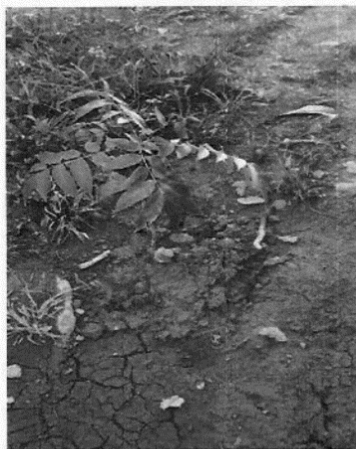
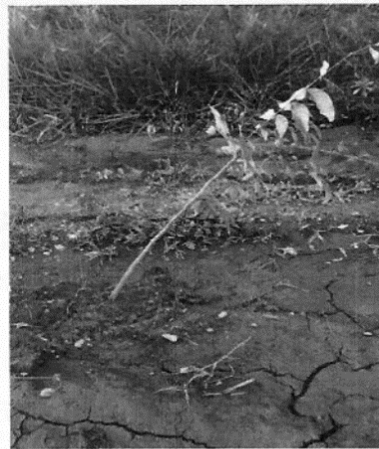
Con el ánimo de garantizar la adecuada reubicación de las plántulas, se realizó con el apoyo de la administración municipal, el traslado de las doce plántulas de cedro amargo al predio El Kiosco, ubicado en la vereda Montecristo de propiedad del municipio de Guamal. Las plántulas encontradas oscilan entre los 40 y 50 centímetros, presentando defoliación total y afectaciones por maltrato y ataque de plagas, enfermedades. Adicionalmente se observan mal formaciones radiculares (cuello del ganso).

Foto 1 y 2. Plántulas encontradas al interior del predio La Porfía

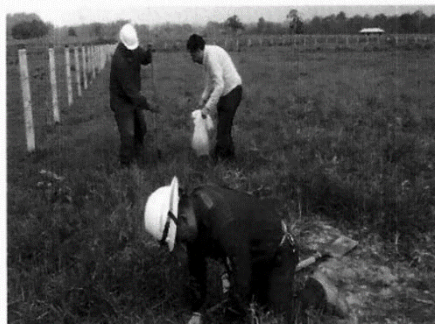
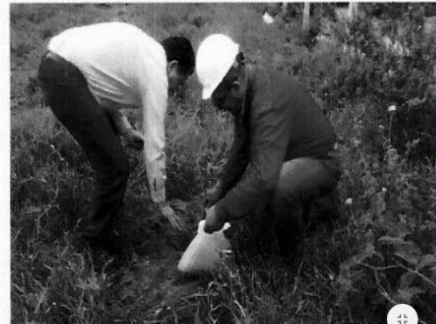
Foto 3 y 4. Resiembra de plántulas en predio el Kiosko

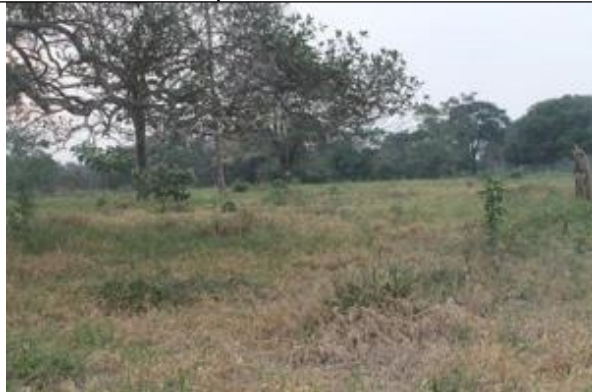
Fotografía 3. Predio La Porfía. Vereda Pio XII del municipio de Guamal. Meta

Finalmente, en cuanto a las UAF, es preciso aclarar que el programa “Intervención de Unidades Agrícolas Familiares y/o de Áreas de Economía Campesina”, no aplica para el predio La Porfía, donde se ubica la plataforma pozo exploratorio Trogon 1, teniendo en cuenta que no se identifica vivienda, por tanto, no se presenta unidad familiar residente, aunado a esto, en el predio no se desarrollan actividades agropecuarias para subsistencia, y por ende, no se generación de ingresos familiares ni excedentes para ampliar la económica del propietario y su familia; características que definen la idoneidad de un predio para considerarlo apto para la figura de Unidad Agrícola Familiar –UAF. En las fotografías 1 y 2 se ilustra las condiciones del predio La Porfía. (Subrayado fuera del texto original)
